## SEGUNDA INTERVENCION

# DICTAMEN

### ANEXOS CROQUIS ILUSTRATIVO

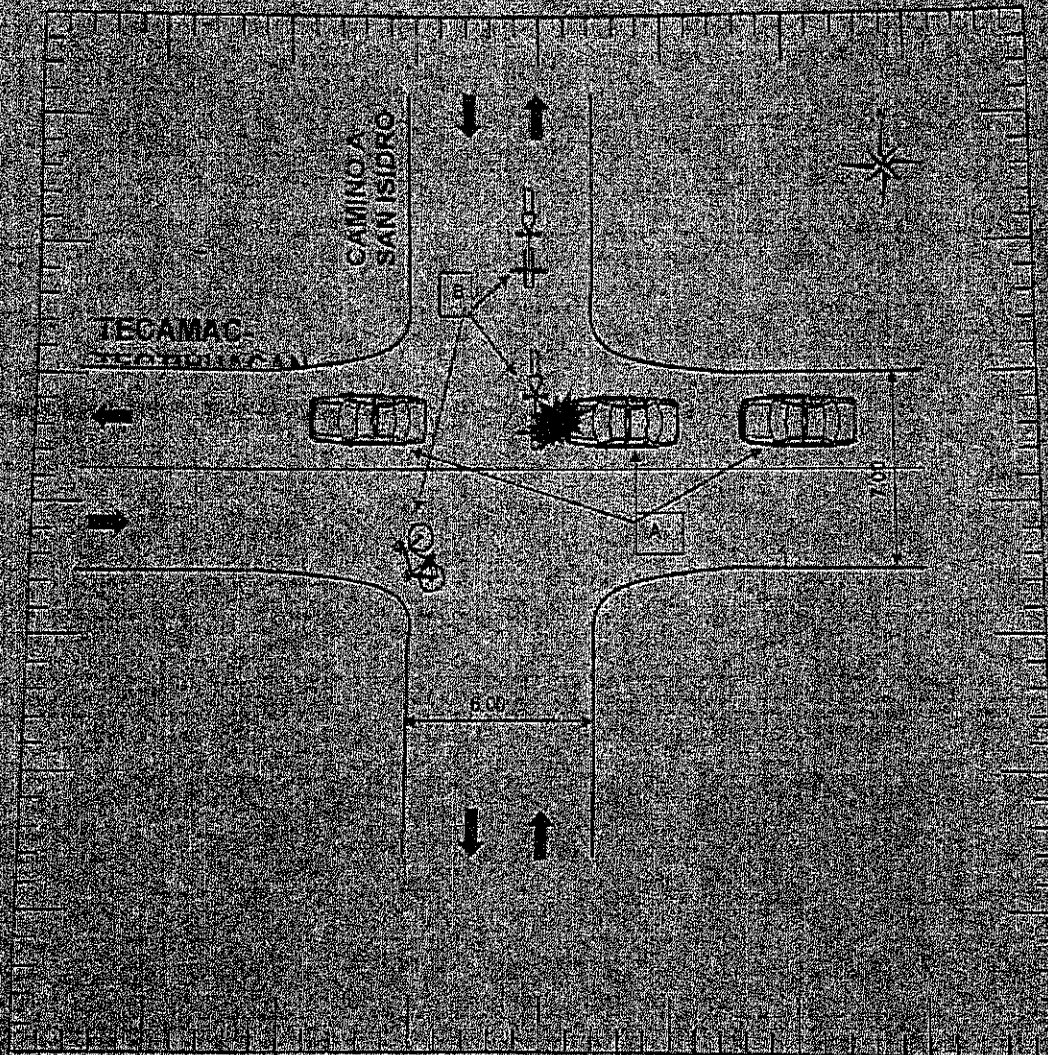
- 1. VEHICULO TIPO CROSS OVER CON PLACA DE CIRCULACION NUEVA EN CIRCULACION
- 2. BICICLETA CON ALMERO DE SERIE 200-000-00 Y CIRCULACION CON VICIO Y FOLGADERA

EN ESCALA 1:200

SEXTA.- Por los daños ocasionados en los vehículos es como establece técnicamente que la única forma en que se generen dichos daños es cuando momentos antes del contacto se encontraban circulando de forma paralela cada vehículo con respecto al eje longitudinal de la vía por la que se desplazaban y de forma perpendicular uno con respecto del otro, convergiendo la parte frontal media y derecha del vehículo tipo Crosfox en el costado.

SEPTIMA.- Las trayectorias de los vehículos antes durante y después del contacto se establecen técnicamente por las posiciones descritas e ilustradas por los oficiales primarios respondientes, así como por los daños ocasionados en los vehículos, así mismo dentro de la carpeta se aportan fotografías en las cuales se logra observar la posición final de los vehículos involucrados dentro del arroyo de circulación, y observándose dentro del carril que tiene circulación de oriente a poniente una mancha al parecer de aceite, por lo que se determina técnicamente que el punto de contacto se da sobre dicho carril.
